Kasteel Vredenburg

Gemeente Utrecht
StadsOntwikkeling, Stedenbouw en Monumenten

Op de drempel van een nieuwe tijd

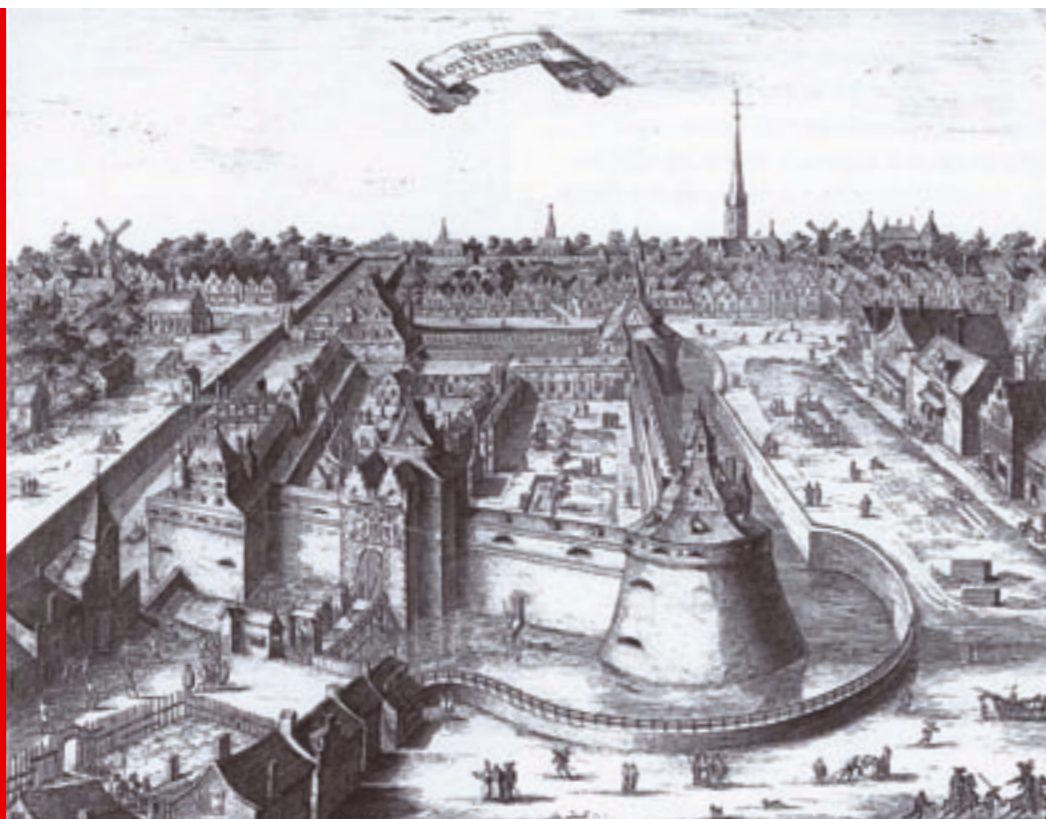
▲ Op deze vogelvluchtafbeelding van Vredenburg, die is gemaakt naar een anoniem schilderij uit 1540, is goed te zien hoe zich in de geschutstorens van het kasteel op drie niveaus boven elkaar schietgaten bevonden. Aan de overzijde van het water van de stadsbuitengracht is de steile, hoge kademuur nog te zien.

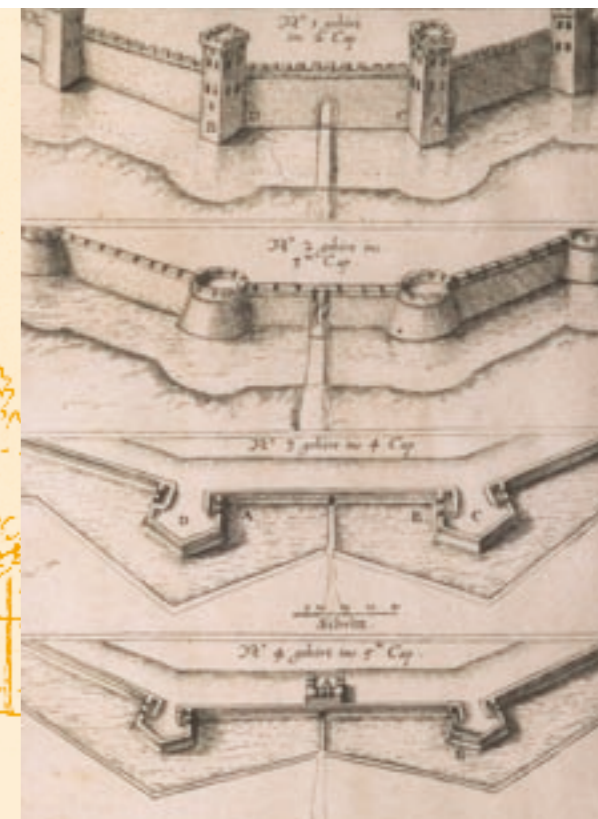
▲ In deze vier fases is goed te zien op welke wijze de vestingbouw werd aangepast aan het gebruik van vuurwapens. Boven de middeleeuwse situatie. Daaronder de tweede fase (vroeg-zestiende-eeuws) waarin de muren werden verlaagd en ronde torens werden ontworpen, waar de kanonskogels minder vat op hadden. Enkele decennia later werden vijfhoekige bastions geïntroduceerd van waaruit flankvuur kon worden gegeven langs de relatief lage muren, die versterkt waren met een aarden wal.

Hoewel aanvankelijk dus nog getracht werd de bestaande middeleeuwse verdedigingswerken aan te passen, werd al snel duidelijk dat geheel nieuwe antwoorden nodig waren. Torens en muren moesten juist worden verlaagd om ze minder kwetsbaar te maken voor de kogels. Daarnaast moesten ze ook verstevigd worden met een zware aarden wal, die enerzijds de kracht van de inslaande kanonskogels moest opvangen en anderzijds de ruimte moest geven voor het opstellen van eigen geschut. Want hoewel de verdediging het hoofddoel bleef, gaf de opstelling van eigen geschut de verdediger de mogelijkheid ook een meer aanvallende positie tegenover de belegeraar in te nemen. Veel ideeën over nieuwe strategieën en verdedigingswerken kwamen aan het einde van vijftiende eeuw uit Italië waar de oorlog tussen de Habsburgers en Frankrijk, de interne verdeeld-

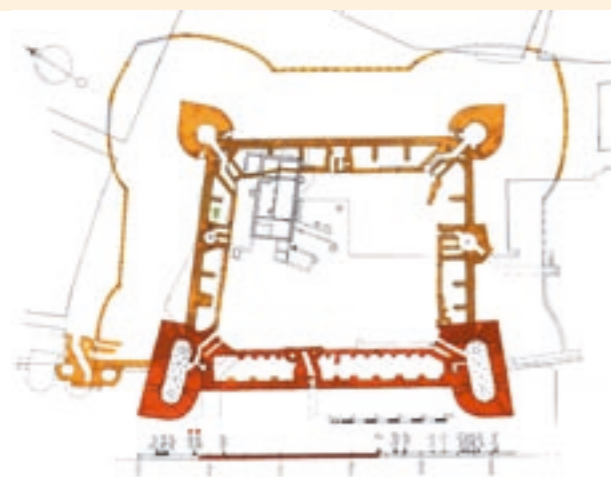
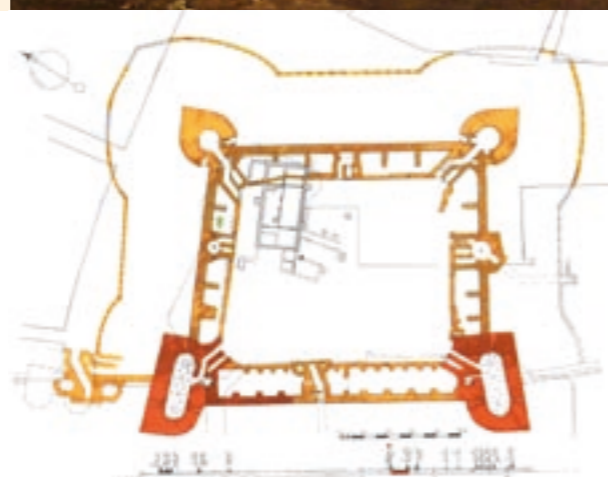
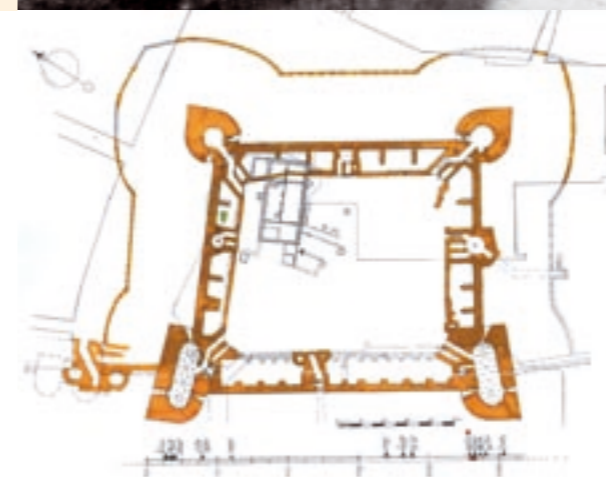
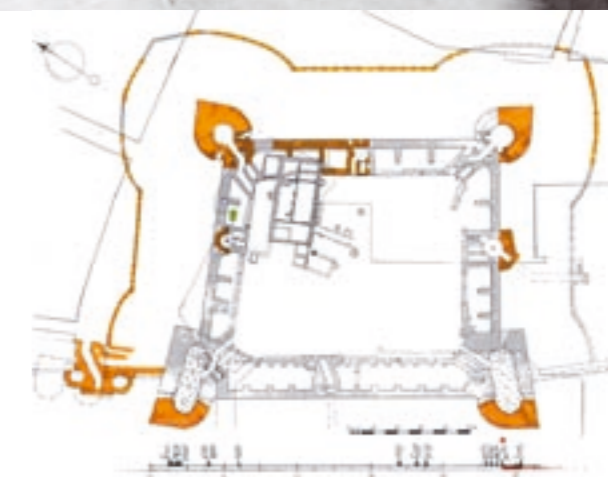
▲▲▲▲ Tussen 1577 en 1581 werd Vredenburg grotendeels gesloopt. Alleen het westelijke deel, dat deel uitmaakte van de stadsverdediging, stond nog overeind. Onder de grond waren nog wel alle fundamenten aanwezig (afb. 1). Een tweede sloopfase begon in 1832, toen een deel van de westelijke muur werd afgebroken (afb. 2). Deze fase eindigde in 1919 toen het laatste

stukje bovengrondse muur werd opgeblazen. Wat overbleef waren alle fundamenten (afb. 3). De derde sloopfase vond plaats tussen 1969 en 1976 toen een groot deel van de fundamenten werd afgebroken voor de bouw van Hoog Catharijne en Muziekcentrum Vredenburg. Daardoor zijn er vandaag de dag alleen nog delen over van de torens en enkele muurdelen (afb 4).

Dat de stadsverdediging niet meer nodig was, had ook gevolgen voor het laatste deel dat van Vredenburg over was: het westelijke front dat sinds 1535 deel uitmaakte van de stadsmuur. In 1832 werd een stuk muur gesloopt om plaats te maken voor de gasfabriek van De Heus. Ruim dertig jaar later, in 1869, werd de noordwestelijke toren van het vroegere kasteel afgebroken. De zuidwestelijke toren, bekend als het Spanjaardsgat, bleef nog

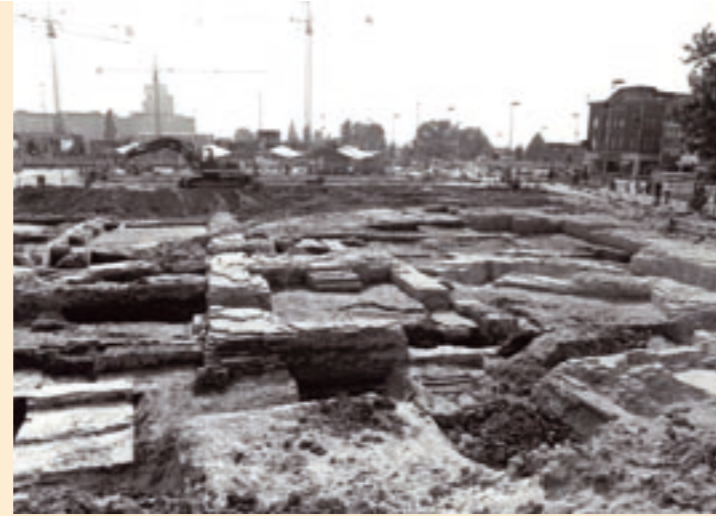
▲ Voordat de bouw van Muziekcentrum Vredenburg begon, werd het terrein in 1976 uitgebreid archeologisch onderzocht. Daarbij kwamen niet alleen de resten van het zestiende-eeuwse kasteel Vredenburg aan het licht maar ook van het Johanniterklooster (ca. 1100) dat daar tot aan de bouw van het kasteel had gestaan.

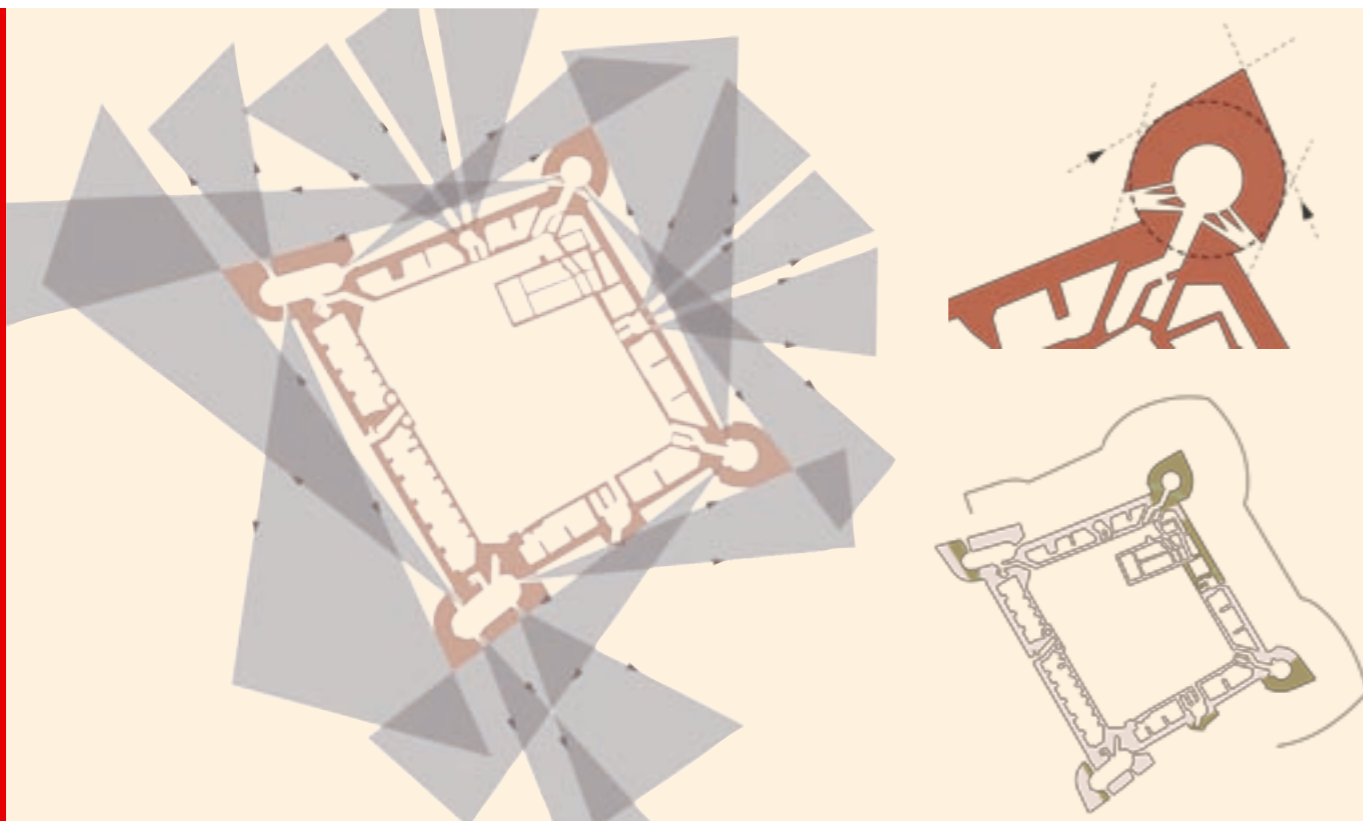
▲ Vredenburg was zo gebouwd dat er een vrijwel gesloten vuurlinie rondom het kasteel lag.

▲▲ De omtrek van de geschutstorens van Vredenburg aan de stadszijde beschreef een lindeblad-vormige plattegrond. Vanuit deze torens kon flankvuur over de gracht en de singel gegeven worden. Door een kleine sprong in het muurwerk was het schietgat aan het oog van de vijand onttrokken.

Bij Vredenburg waren namelijk veel van de hierboven genoemde vernieuwingen terug te vinden. Het kasteel vertoonde zelfs al alle belangrijke kenmerken die bijna twintig jaar later in de ontwerpen van de Utrechtse bastions, Morgenster, Zonnenburg, Manenburg en Sterenburg, waren terug te zien: een hoekig grondplan, teruggetrokken flanken en een aarden wal. Het was kortom een fortificatie uit een nieuwe tijd en daarmee een afscheid van de middeleeuwse verdedigingswerken. De kasteelmuren van Vredenburg waren in totaal maar liefst 14 meter dik. Aan de buitenzijde lag een bakste-

nen muur van 4 meter dik en aan de binnenzijde een van 1 meter dikte. De tussenliggende 9 meter was gevuld met klei. Op deze muur konden kanonnen worden opgesteld. De torens hadden twee overwelfde verdiepingen met schietgaten in de 6 meter dikke muur, zodat flankvuur langs de kasteelmuren kon worden gegeven, waarmee bestorming van het kasteel vrijwel onmogelijk werd. Ook in de westelijke, de noordelijke en de oostelijke muren waren geschutskelders opgenomen, bedoeld om frontaal vuur op de overkant van de 24 meter brede slotgracht te kunnen geven. In de westelijke muur zijn deze op de ontwerptekening gedetailleerd uitgewerkt. De bij archeologisch onderzoek aangetroffen kelders in de noordelijke en oostelijke muur lijken op de tekening wel voorzien, maar niet uitgewerkt. Overigens hebben de geschutskelders nooit gefunctioneerd, omdat al bij de bouw grote verzakkingen optraden, waardoor de net gemetselde gewelven alweer instortten. In de westelijke geschutskelders, die nooit zijn gebouwd, zijn in het ont-

werp de schietgaten heel vernuftig uitgevoerd waardoor in drie richtingen kon worden geschoten, zonder dat de eigen torens onder vuur kwamen te liggen. De torens hadden dan ook niet meer de oude ronde vorm, maar waren aan de uiterste zijde puntig uitgevoerd. In het ontwerp komt duidelijk naar voren hoe op basis van de klassieke ronde toren naar geringere kwetsbaarheid is gezocht. De spitse punt aan de buitenzijde van de toren werd gevormd door metselwerk aan te brengen in de driehoek die ontstond tussen de cirkel en twee raaklijnen aan de cirkel. Hierdoor ontstond een plattegrond die ook wel als lindebladvorm wordt aangeduid. Aan de stadszijde waren de torens (de Vlaamse en Hollandse torens) symmetrisch van vorm, aan de andere zijde was slechts voor de helft de lindebladvorm gevolgd en wel voor het naar het buitengebied gekeerde deel. De andere helft, daar waar de stadsmuur op de toren moest aansluiten, werd rechthoekig. Tijdens de bouw werd kennelijk duidelijk dat de brede schietgaten aan de buitenzijde kwetsbaar waren voor aanvallend kanonvuur, omdat daar de muur relatief dun was. In de ontwerptekening was daar nog geen rekening mee gehouden. Uit afbeeldingen en de documentatie, die gemaakt is tijdens de sloop, valt af te leiden dat de schietgaten in de westelijke torens nog 'gewoon' in het buitenvlak van de muren uitkwamen. Daarentegen waren bij de torens aan de stadszijde de schietgaten meer aan het zicht onttrok-

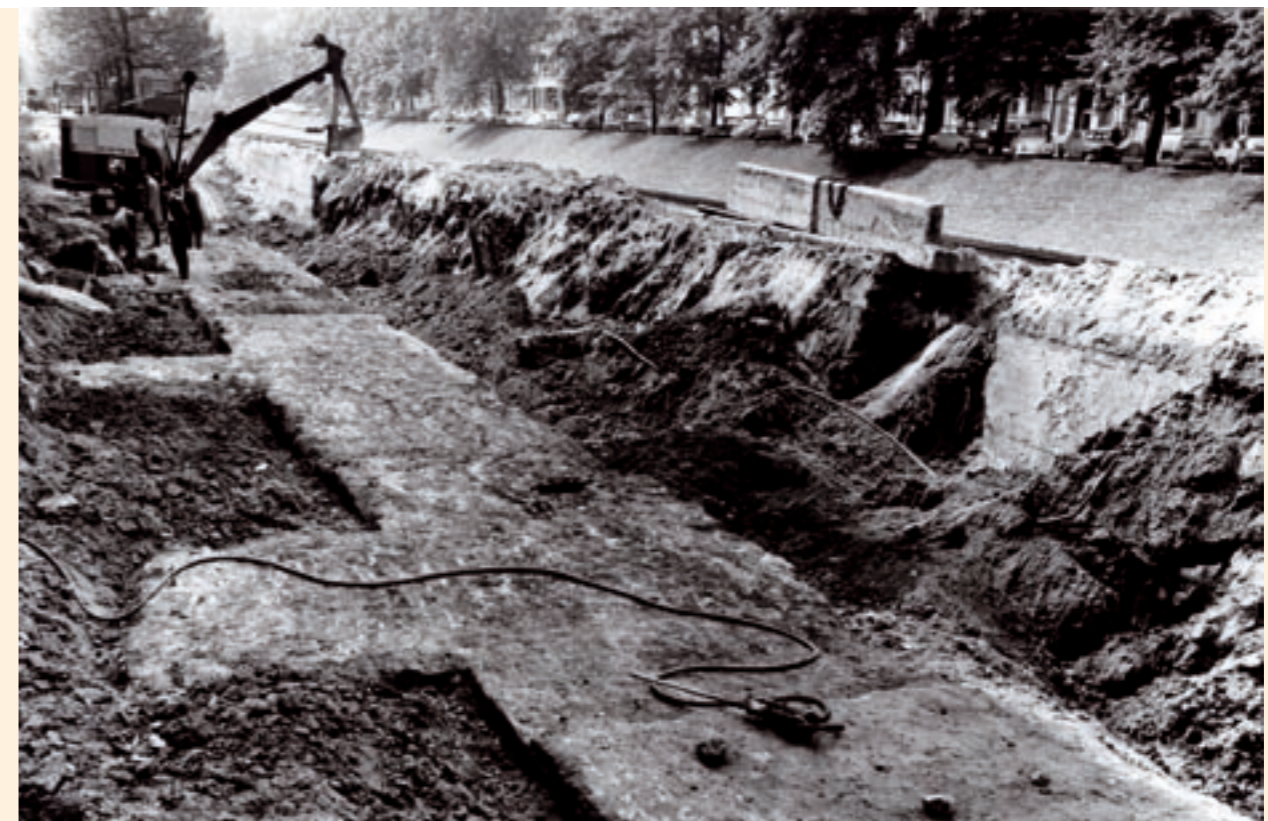
▲ De fundamenten van de westelijke muur van Vredenburg tijdens werkzaamheden in 1968.

ingezet. Zo werd er in 1968 een spuiukoker dwars door de fundamenteën van het westelijke front gelegd. In de jaren daarop zouden ook grote delen van de noordelijke en zuidelijke fundamenteën worden verwijderd. Ook werden er delen van de fundamenteën aan de westzijde gesloopt. Zodoende waren er in 1976 nog slechts delen over van de torens en van een deel van het oostelijke muurwerk. Met de bouwplannen voor het nieuwe stationsgebied zijn de resten van het kasteel opnieuw in kaart gebracht. Ze zijn als rijksmonument beschermd.

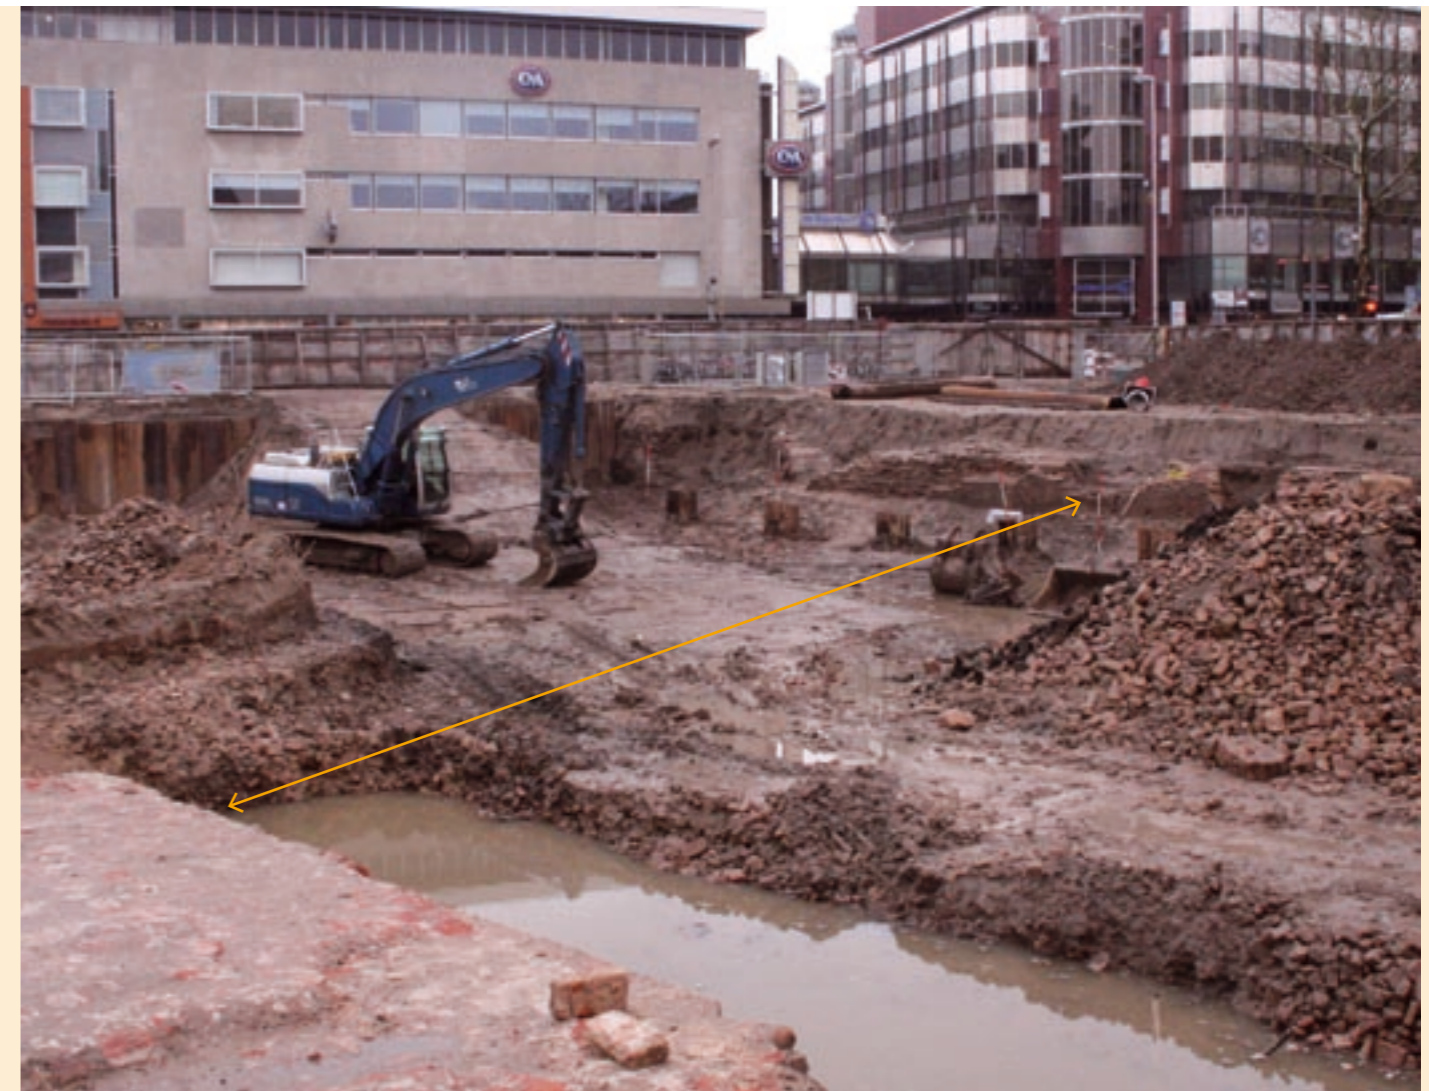
▲ Tijdens archeologisch onderzoek in november 2008 werd de oostelijke slotgracht van Vredenburg blootgelegd. De breedte van de gracht – 24 meter – is hier goed te zien: links een deel van de oostelijke kasteelmuur en rechts, achter de hoop bakstenen, is de kademuur – contrescarp – te zien die aan de overzijde van de gracht was gemetseld.
